Fiberglas-Technik Rudolf Lindner <b>EASA AP.161</b>	Service Bulletin (SB-G09) „Inspection / Replacement elevator pushrod“	Grob Sailplanes EASA.A.250	Page 1 of 1 Edition 08.04.2020
---	---	----------------------------------	-----------------------------------

Subject: Inspection / Replacement of elevator pushrod

Effectivity: **Grob Sailplanes** (data sheet TCDS EASA.A.250)

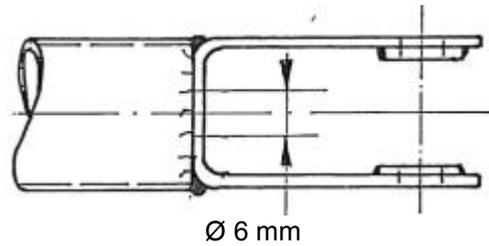
Abb 1 – Skizze der Kontrollbohrung am Gabelkopfende (Bohrung Ø 6 mm), geschweißte Version  
*Drawing of the control hole in the lower fork head end (hole dia. 6 mm), welded version*

- a. Am geschweißten Gabelkopfende unten muß die HR-Stange nach Zeichnung aufgebohrt werden (Bohrung Ø 6 mm, siehe Abb. 1). Bohrung aussen und innen entgraten.  
*The elevator pushrod must be drilled open on the welded lower fork head end according to the drawing (hole dia. 6 mm, see Abb. 1), Deburr the hole externally and internally.*

- f. Das Bohrloch am geschweißten Gabelkopfende bleibt offen.  
*The hole at the welded fork end remains open.*

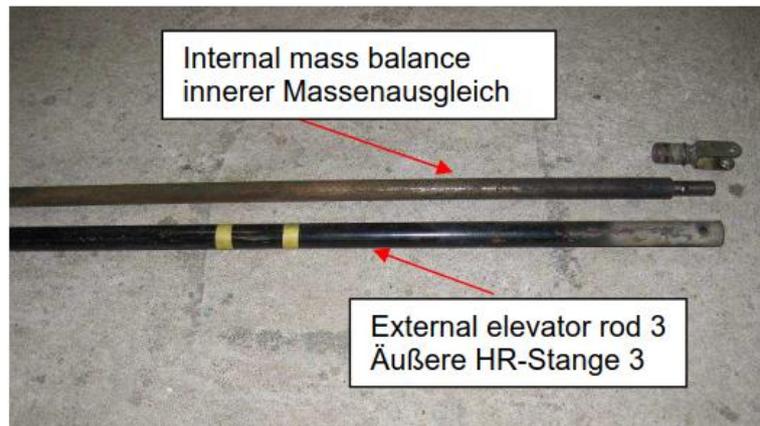
Abb 2 – Bild einer demontierten und zerlegten HR-Stange, genietete Version mit Massenausgleich  
*Picture of a demounted and disassembled pushrod, riveted version with mass balance*

- d. Rohrriet am unteren Ende der Stange ausbohren (Bohrer Ø 6 mm) und danach den unteren Gabelkopf und – bei den Baureihen Astir II – das innere Massenausgleichsgewicht ausbauen. (Bei Baureihen Twin III ist dieser Massenausgleich am oberen Ende montiert und braucht nicht entfernt zu werden.)  
Abb. 2 zeigt eine solche Stange im zerlegten Zustand.  
Falls der Ausbau Schwierigkeiten wegen starker Reibung zwischen Stange und Massenballast macht oder falls starke Korrosion im inneren Stange oder am Massenausgleich vorgefunden wird, muss die HR-Stange erneuert werden.  
Anhang A zeigt am Beispiel Twin III Ausbohren des Rohrriets und weitere Schritte.  
*The tubular rivet at the lower elevator pushrod end has to be drilled open (drill dia. 6 mm) and then the lower fork connector and – with models Astir II - the internal mass balance has to be de-mounted. (With models Twin III the mass balance is mounted at the upper end and needs not to be de-mounted.)*

*See Abb.2 for such an elevator pushrod in disassembled status.*  
*If the removal creates difficulties due to strong friction between the external steel tube and the internal mass balance or when observing strong corrosion within the tube or at the massbalance, replace the elevator pushrod with a new one.*  
*Appendix A shows the drill out of the tubular rivet and further steps (example for Twin III).*

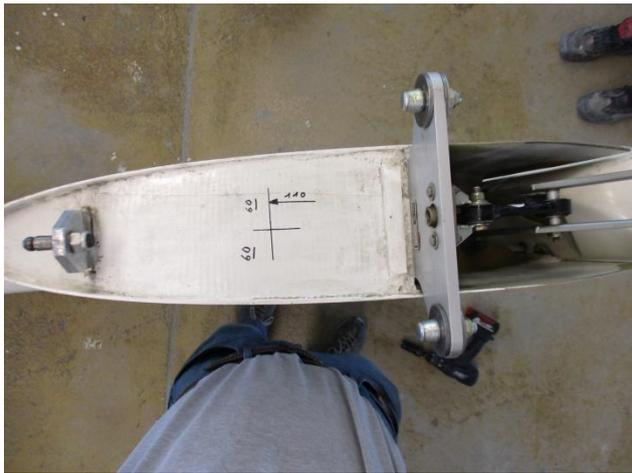
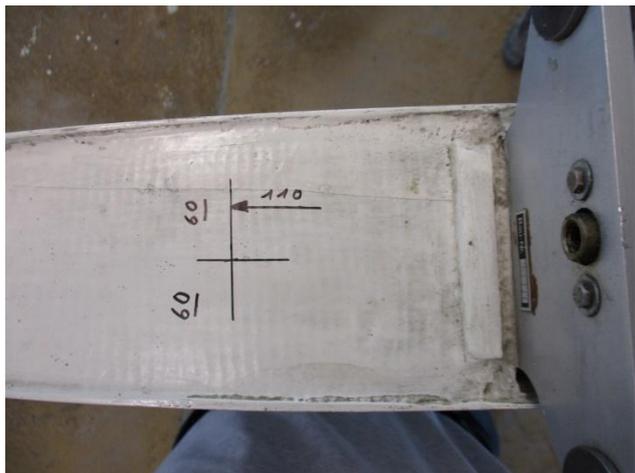
Anzeichnen Position der Bohrung (110 mm vor Vorderseite Höhenflossenbeschlag in der Mitte der Rippe)  
*Marking of the hole position (110 mm in front of elevator fitting in the middle of the rib)*

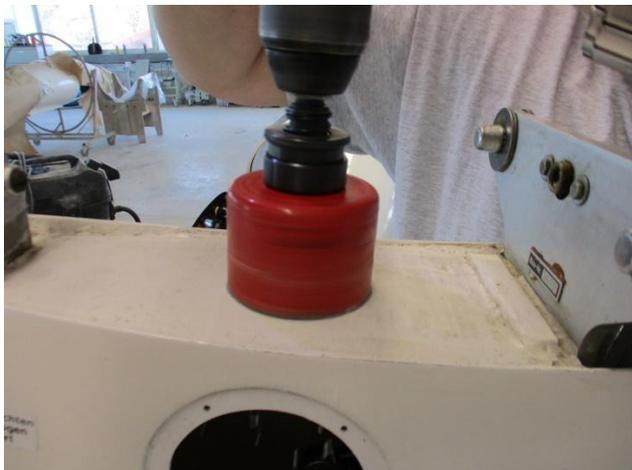
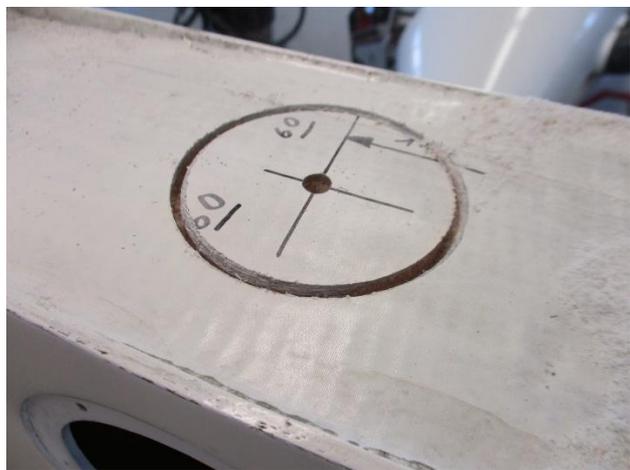
Lochsäge Ø 67 mm – Achtung: nur die oberen Lagen bis zum Schaum durchsägen  
*Hole saw (lock saw) Ø 67 mm – Caution: only sever the upper layers until reaching the foam*

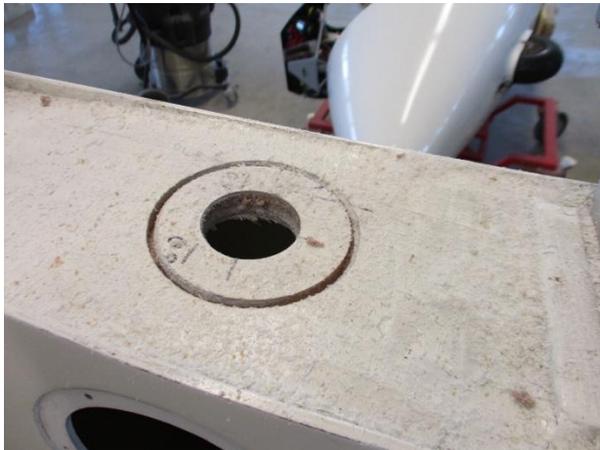
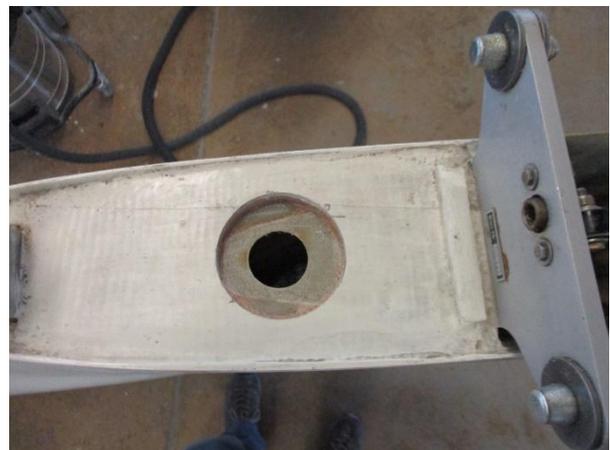
Lochsäge Ø 32 mm – diese kleinere Bohrung komplett durch die Rippe  
*Hole saw (lock saw) Ø 32 mm – this smaller hole cuts through the complete rib*

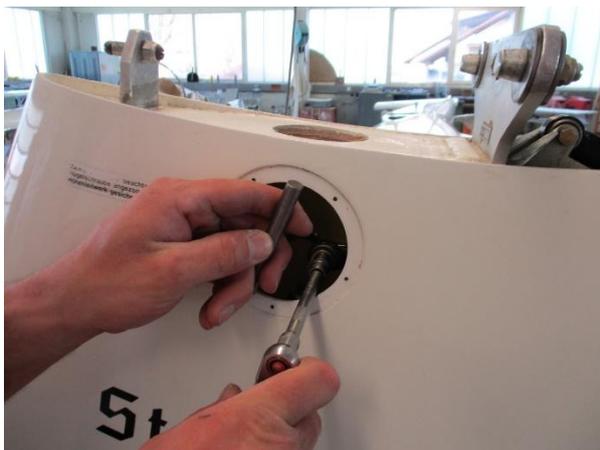
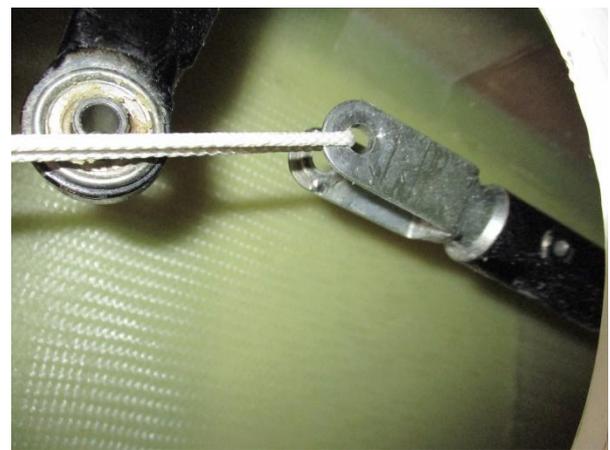
HR-Stange durch Handlochdeckel lösen und mittels Schnur durch die Bohrung nach oben herausnehmen  
*Loosen elevator pusrod through control openings and remove upward through cut hole using a string*

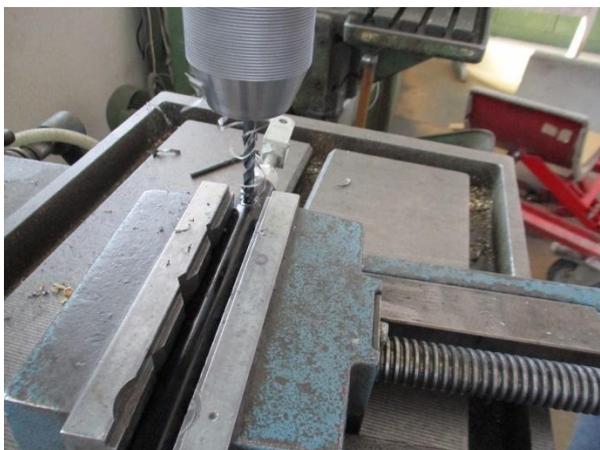
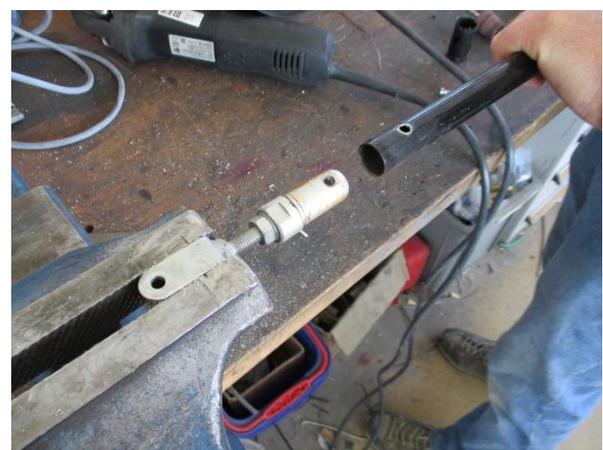
Ausbohren des Rohriets (Bohrer Ø 6 mm) und Herausziehen der Alu-Buchse mit dem Gabelkopf  
*Drilling out the tubular rivet (drill Ø 6 mm) and pulling of the aluminum bush with the fork end*

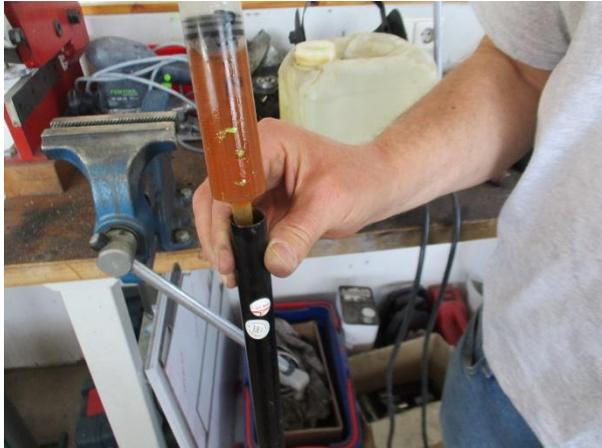
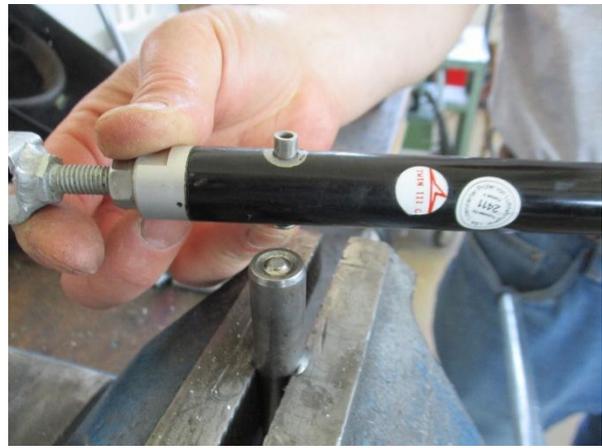
Ausschwenken mit Korrosionsschutz und Einsetzen neuer Rohrriev  
*Rinsing with corrosion preventive and insert new tubular rivet*
