SCHEMPP-HIRTH Flugzeugbau GmbH Kirchheim/Teck	Arbeitsanweisung /Working instructions Technische Mitteilung Nr. /Technical Note No. 396-22, 380-3, 868-24, 890-18, A532-10	Seite: (Page) 1 Seitenz.: (No of pages) 4
--	--	--

1. Inspection of the elevator U-bracket for damages:

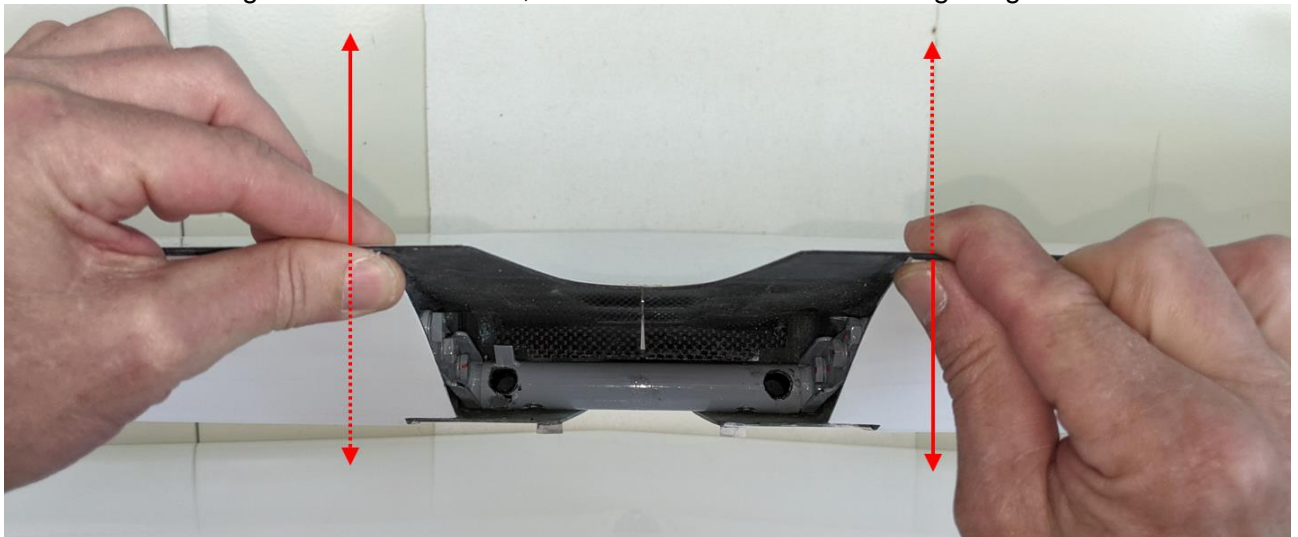
Bild / Figure 1

Hierzu die beiden Höhenruderhälften an der Endkante im Bereich der Aufhängung mit jeweils zwei Fingern greifen und mit einer spürbaren Kraft (ca. 30-40 N genügen) in entgegengesetzte Richtungen belasten, siehe Bild / Figure 1.

Wenn bei dieser Belastung eine sichtbare elastische oder bleibende Verdrehung der beiden Höhenruderhälften zueinander erkennbar ist, besteht der dringende Verdacht, dass der Höhenruder-Antriebsbeschlag beschädigt ist.

To check the stiffness of the elevator U-bracket, hold both elevators with two fingers at the trailing edge in the area of the elevator U-bracket and apply a noticeable force (approx. 30-40 N) in opposite directions, see Bild / Figure 1. If under this load a visible elastic or permanent twist between both elevators can be detected, this is a clear indication that the elevator U-bracket is damaged.

Der Höhenruder-Antriebsbeschlag muss in diesem Fall vor dem nächsten Flug ausgebaut und mindestens einer Sichtprüfung gemäß 1 c) unterzogen werden, um die Ursache für die beobachtete Verformung festzustellen.

Sollte der Beschlag Schäden aufweisen, muss er vor dem nächsten Flug ausgetauscht werden.

In this case the elevator U-bracket has to be removed before the next flight and at least inspected visual according to 1c) to determine the cause of the observed deformation.

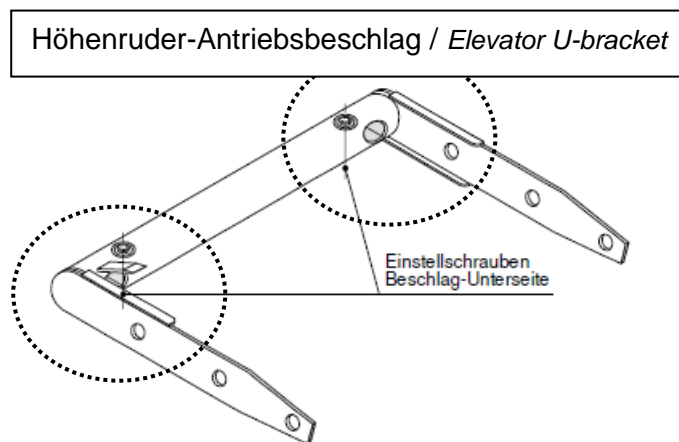
Bild / Figure 2

- Bereich zwischen der Aufnahme der Höhenleitwerks-Aufhängebolzen und den Bohrungen zur Einstellung der Aufnahme der Höhenleitwerks-Aufhängebolzen auf sichtbare Risse, siehe Bild / Figure 2, Bild / Figure 3 und Bild / Figure 4.
- Die beiden punktförmigen Schweißverbindungen zwischen den Aufnahmen für den Höhenleitwerksbolzen und dem Verbindungsrohr des Höhenruder-Antriebsbeschlags auf Bruch der Schweißnaht prüfen, siehe Bild / Figure 4.

- Area between the reception for the attachment bolts and the holes for the adjustment of the reception for the attachment bolts for visible cracks, see Bild / Figure 2, Bild / Figure 3 and Bild / Figure 4
- both spot welded joints between the reception for the attachment bolts and the connection tube of the elevator U-bracket for breakage of the weld seam, see Bild / Figure 4.
